Rehabilitación del Parque Cerro de Santa Inés,
en la cabecera municipal de Sayula, Jalisco.

SAY-OP/AD/09/2020

28 Agosto 2020 al 27 Noviembre 2020.

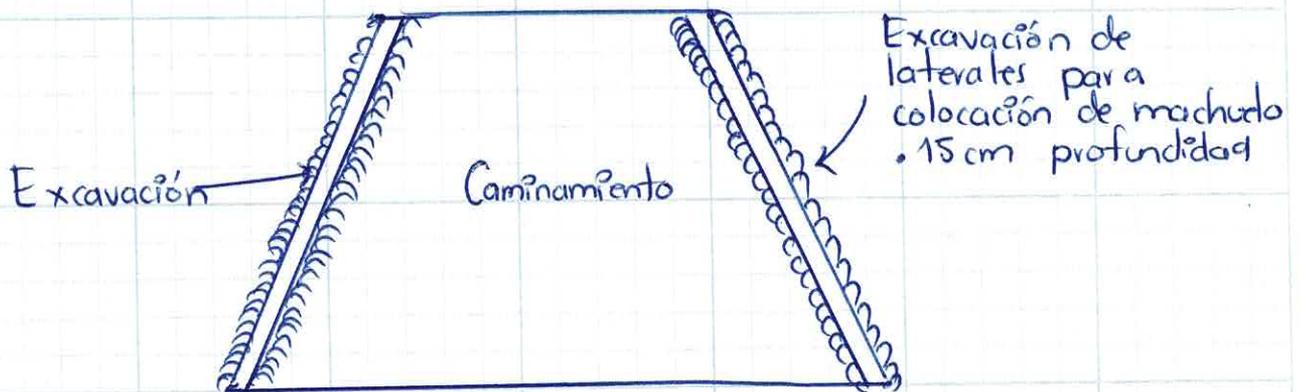
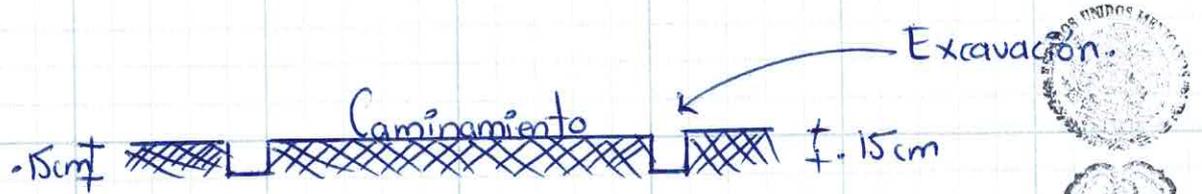
Asentando en esta bitácora al día en curso, continúa la carga y acarreo en camión de materia sobrante de la excavación y limpieza, así mismo prosigue la excavación a mano a una profundidad de .15 cm para la colocación de machuelos con todo lo necesario para su ejecución, mano de obra, equipo y herramienta.

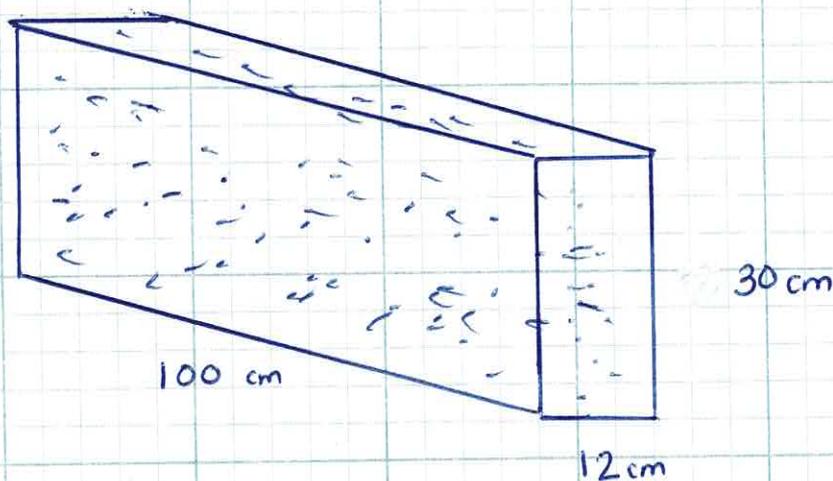
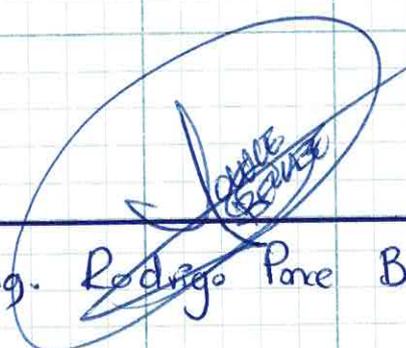
Asentando en esta bitácora se prosigue a la colocación de machuelo prefabricado de Jalcreto con una sección de $12 \times 30 \times 100$ cm, incluye materiales, mano de obra, equipo y herramienta.

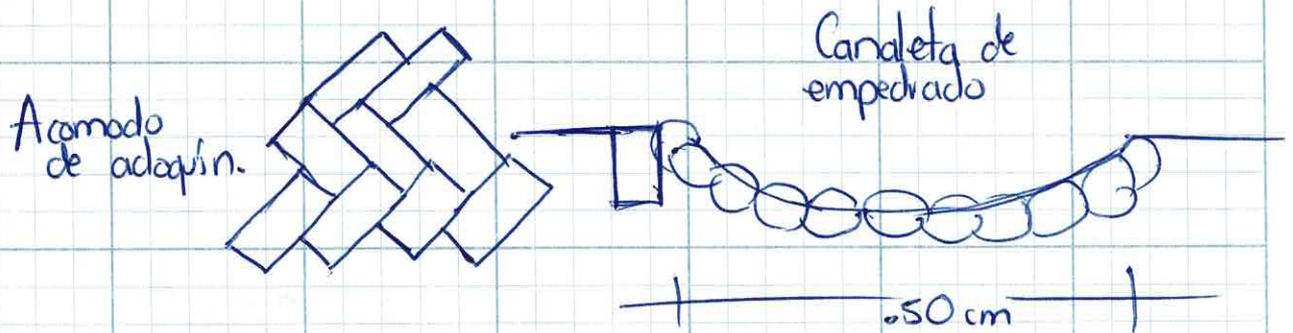
Asentando en esta bitácora hasta el presente día continúa la instalación del piso de adoquín en formación espina de pez y de igual forma se da comienzo al forjado del canal de agua pluvial a un costado del camino de adoquín forjado en empedrado ciclópeo a base de piedra bola y pegado con mortero proporción 2:7.

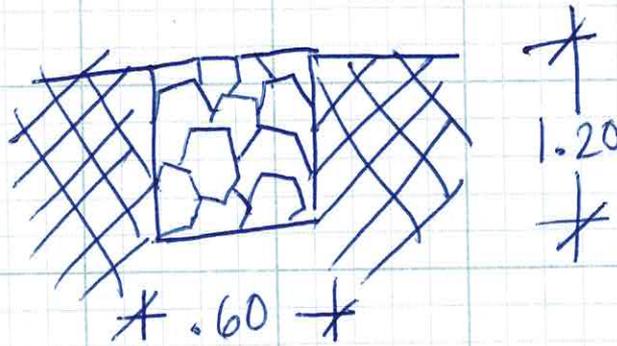
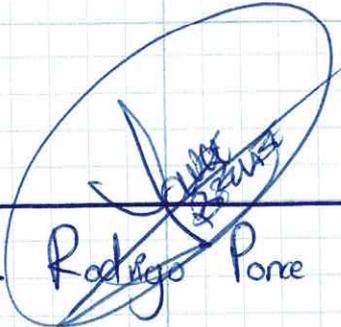
Asentando en esta bitácora hasta el presente día, continúa la instalación del piso de adoquín y el forjado de la canaleta de piedra.

Se da Inicio a la excavación para cimiento a mano para motivo de Ingreso a una profundidad de 1.20 m elaborado con piedra brasa asentado con mortero-cemento-arena acabado común.

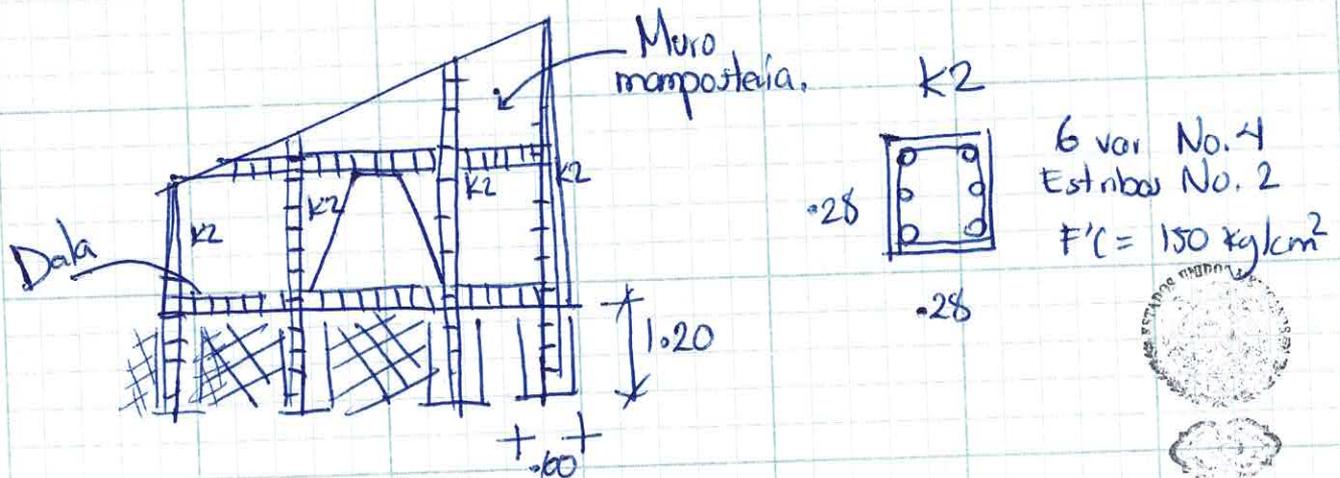
Asentando en esta bitácora hasta el presente día continúa el anclaje y plomeo de castillos y colocación de zapatas en muro de Ingreso, por cuestiones de diseño se cambió el método constructivo de los muros en motivo de Ingreso, de ladrillo de block a muros de mampostería de piedra.

Castillos de 0.28 x 0.28 cm armados con 6 varillas del No. 4 y estribos del No. 2 @ 20cm colados con concreto hecho en obra $f'c = 150 \text{ kg/cm}^2$.

Dala de Desplante .28 x .28 cm armado con 6 varillas del No. 4 con estribos del No. 2 @ 20cm coladas con concreto simple hecho en obra 150 kg/cm^2 .

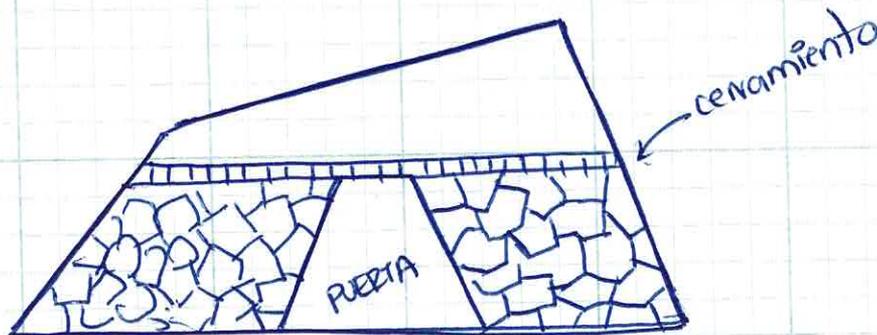
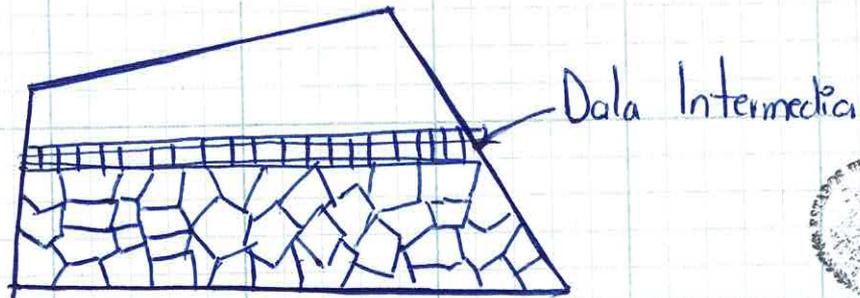
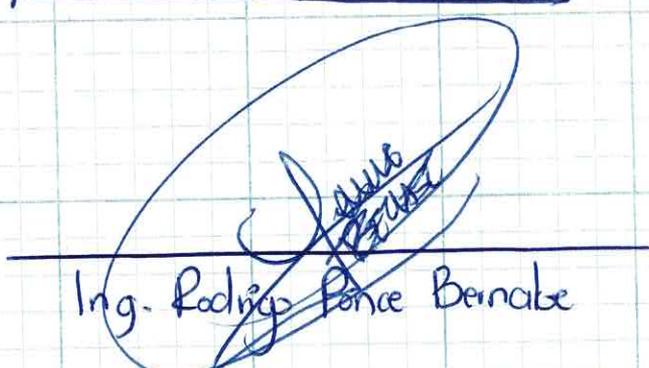
Asentando en esta bitácora hasta el presente día procede a la colocación de ceramientos .28 X .28 cm armado con 6 varillas #4 con estribos del No. 2 @ 20cm.

- Se da inicio a muro de 14cm de espesor en fachada, colocando acero de refuerzo en muros .15 X .20cm con ARMEX 15 X 15 -4E acabado común y colado con concreto simple hecho en obra $f'c = 150 \text{ kg/cm}^2$.
- Se concluye la construcción de la canaleta de piedra.

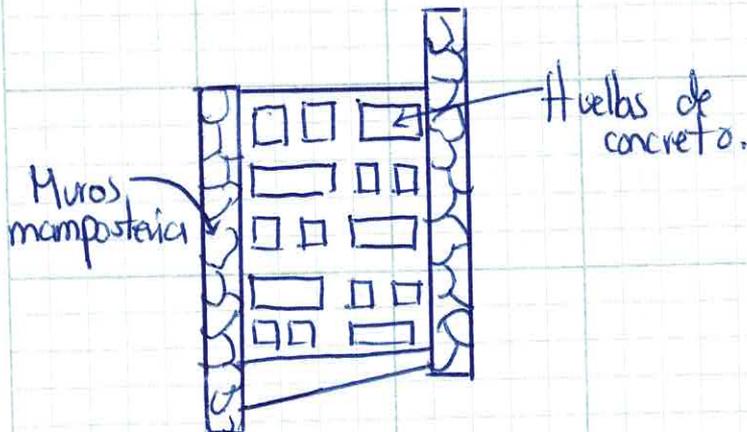
Asentando en esta bitácora hasta el presente día continúa la colocación de la dala de Corona en muro de 14 cm en fachada con ARMEX 15-20-4 cimbra acabado común y colado de dala con concreto hecho en obra.

- Continúa la construcción de muros de mampostería
- Se da inicio a la construcción de huellas de concreto en ingreso.
- Se culmina el trabajo de instalación de piso de adoquín.

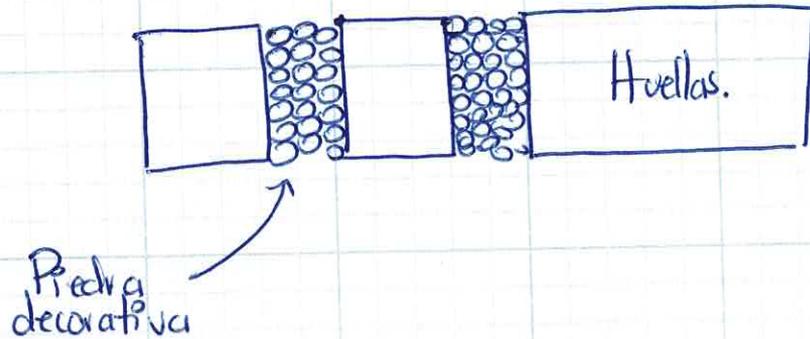
- Asentando en esta bitácora al presente día se realiza el colado de Dala de Corona en Muros de mampostería.
- Aplanado acabado fino en muros de fachada con mezcla mortero Arena en proporción 2:7.
- Colocación de piedra de mármol blanca decorativa en juntas de huellas con mezcla mortero Arena.
